Technische Information

Premiere – Oxidation und Oxid-Kontrolle

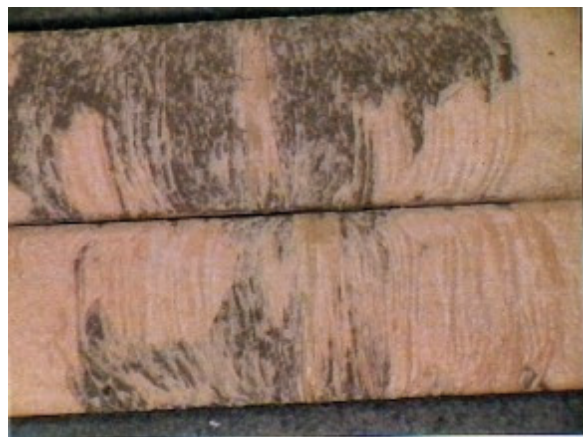
Abbildung 2 – Ergebnis der Haftverbund-Versuche: Zustand **III** oben, Zustand **IV** unten.

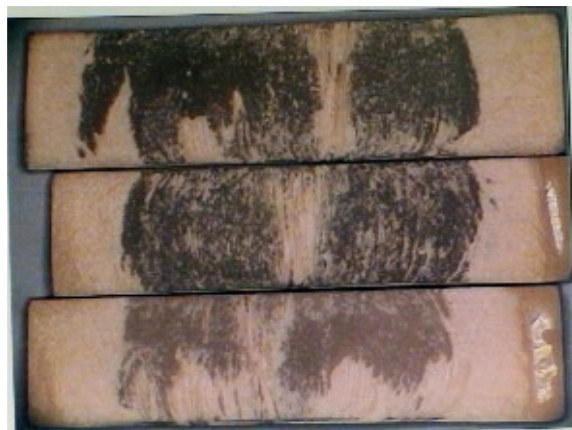
Abbildung 3 – Ergebnis der Haftverbund-Versuche: Zustand **I** oben, Zustand **II** in der Mitte, Zustand **V** unten.
